P R Ü F Z E U G N I S PZ-Hoch-190091-2

zum Nachweis des Brandverhaltens nach DIN 4102, Teil 1

"MasterJet S Blockout 510 B1 TWISTER"

Prüfung auf Entflammbarkeit zur Einreihung in die Baustoffklasse B1

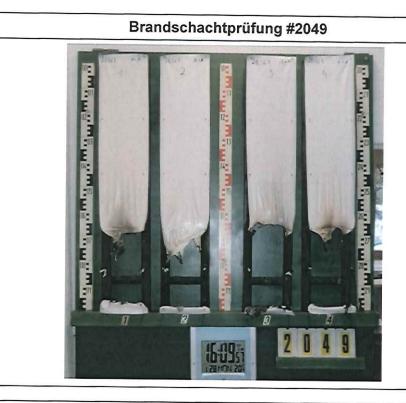
Messdaten #2049, PN28567: IGEPA GROUP, "MasterJet S Blockout...", A+K max. Rauchtemperatur: 115°C, Rauch-Integral: 17%min Restlänge: 65 cm 200 100 Rauchtemperatur [°C] Lichtschwächung [%] 150 100 50 0 2 0 8 Versuchsdauer 10 min
